## Renovering og ombygning av pumper

## Pumper

## Pumpe service & reservedeler

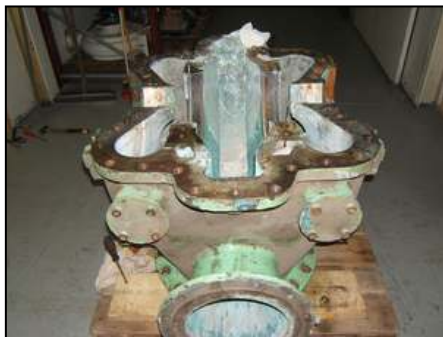
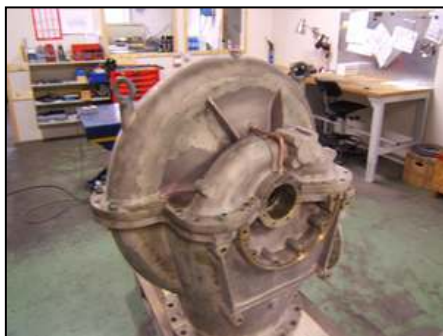
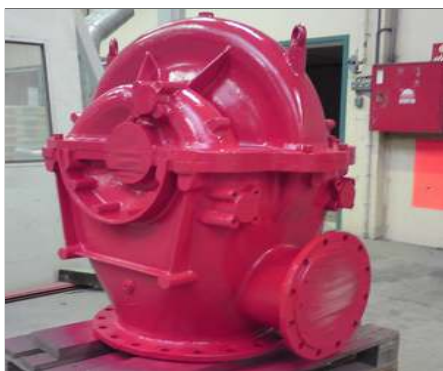
- JMW (ABS)
- Horisontal splittet sentrifugalpumpe
- Sjøvann

- 10 år siden siste drift.

- Byttet lager
- Bygget om fra pakkboks til delte mekaniske tetninger. STYLE 85
- Byttet sliteringer impeller
- Sandblåsing av komponenter innvendig og utvendig
- Termisk sprøytet aksel
- Montert inn gir og roterende koplinger for komplett FIFI enhet
- Sveiset nytt fundament for komplett FIFI enhet.
- Trykk test og test kjøring av komplett enhet.
- Belegning av hus innvendig og maling/lakkering

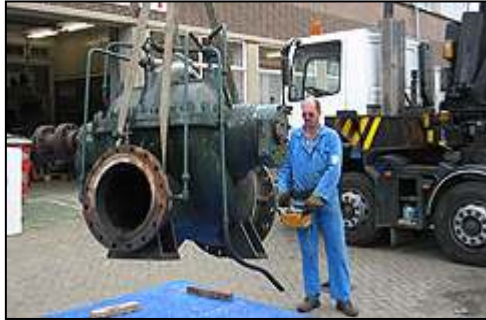
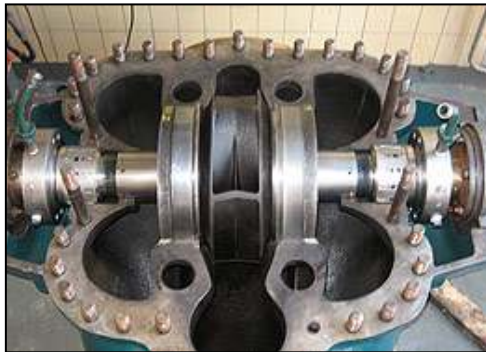
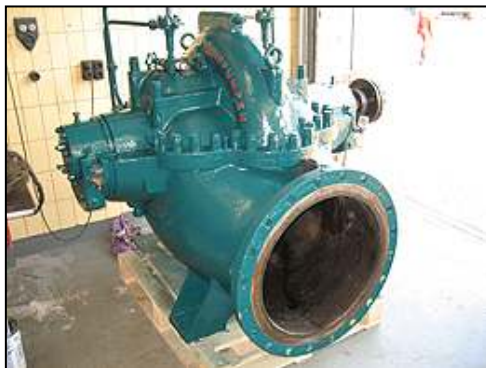
# Renovering av splitcase pumpe

-Vibrasjoner og ulyder

- Renovering av roterende kopling
- Mekaniske tetninger renoverert
- Maskinert ny akselhylse i materiale syrefast 316
- Bygget om fra bronse til karbon sliteringer (bushing)
- Komplett sandblåsing av pumpen
- Coating av væskeberørte deler
- Forsterket fundament.
- Trykktest av mekaniske tetninger og pumpe.
- Maling/lakkering av komplett pumpe

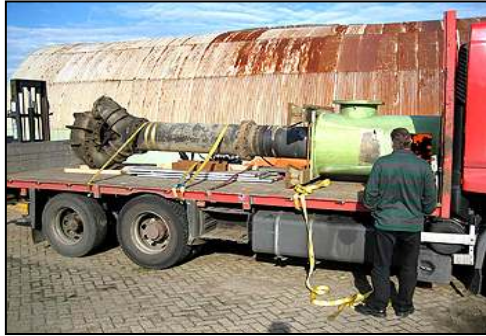
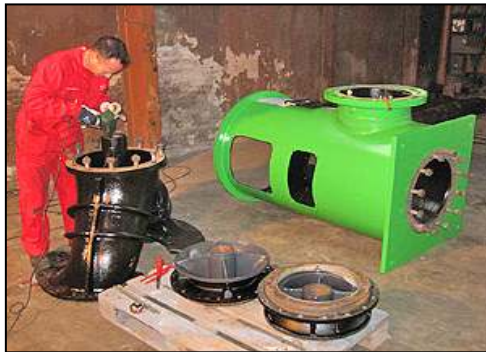
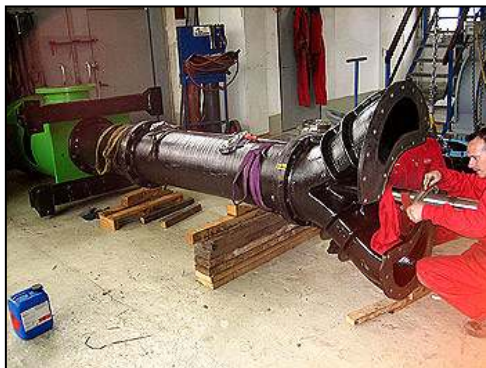
# Renovering av vertikal sentrifugalpumpe

- Aksel røket av (lager havari og kast)

- Byttet pumpeaksel (høyere kvalitet materiale)
- Byttet lager samt gummibelegning
- Renvert roterende kopleing og foringer
- Sandblåsing av hele pumpen
- Belegning av hus for aksel etter kast
- Termisk sprøytet impeller samt belagt med keramikk
- Kontroll målinger av alle deler i kontakt med aksel
- Sveist opp skader trykkside flens
- Maling/lakkering av komplett Pumpe

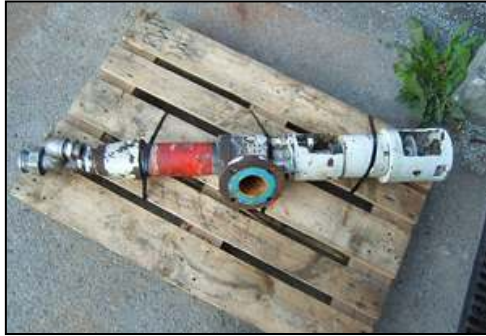
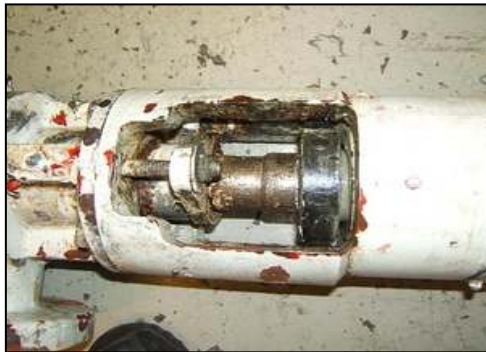
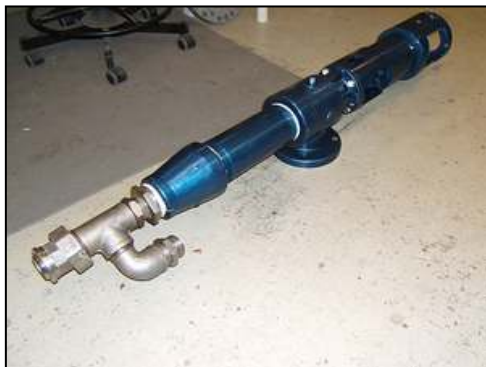
- Mister løftehøyde etter kort drift
- Lekkasje pakkboks

- Byttet alle lager og foringer
- Bygget om rotor og stator
- Bygget om fra pakkboks til mekanisk tetning
- Byttet roterende kopleing og drev
- Termisk sprøytet aksel og maskinert ny akselhylse
- Statisk trykktest av mekanisk tetning.
- Maling/lakkering

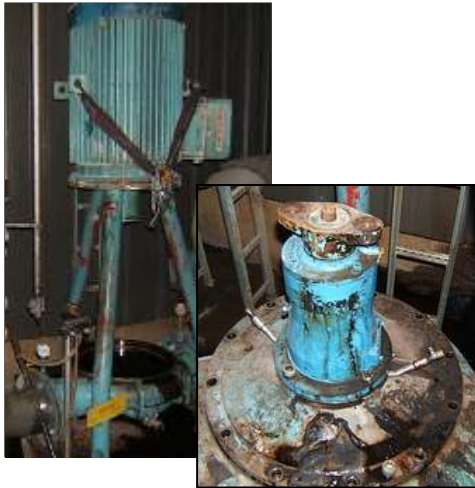
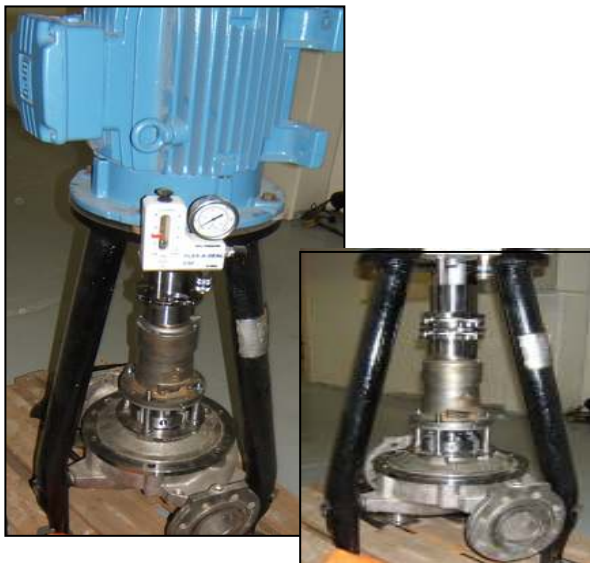
# Renovering/ombygging sentrifugalpumpe

- Lager havari grunnet kopling slitasje
- Lekkasje mekanisk tetning

- Ombygging fra komponent tetning til patron tetning
- Byttet roterende kopling fra gummilamel til stål membrane
- Modifisert og maskinert ny aksel
- Bygget om fra simringer til Isomag labyrint/mekanisk tetninger
- Belagt impeller og pumpehus med Thistlebond keramikk coating
- Montert vertikal og horisontale skruer for oppretting ved rep.
- Maling/lakkering
- Statisk trykktest samt test kjøring hos kunde.

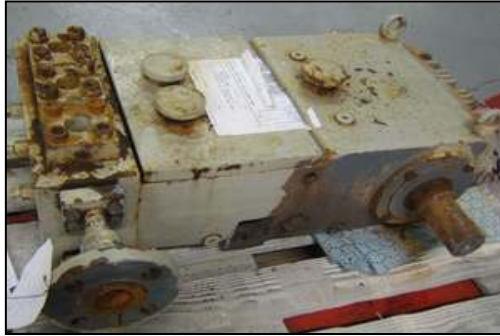
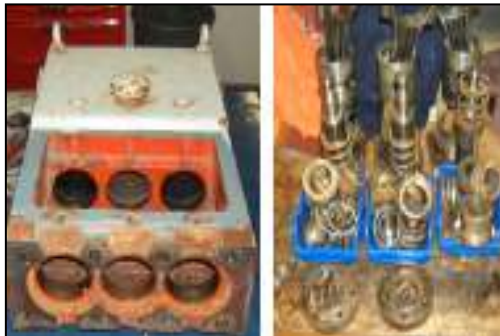
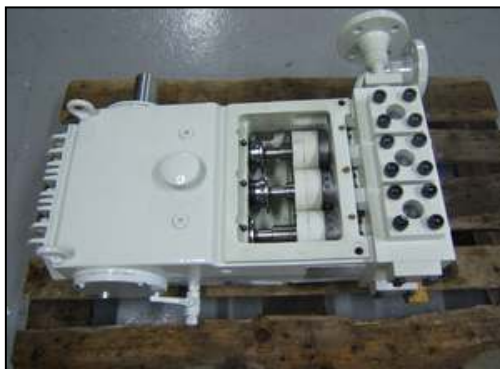
# Renovering av stempelpumpe

- Mister løftehøyde etter kort drift
- Lekkasje pakkboks

- Byttet alle lager og foringer
- Byttet alle slidedeler som fjærer, låseringer, pakkboks med mer
- Slipt og lappet ventil seter samt trykktestet
- Sandblåsing av alle komponenter utvendig
- Honing av sylindre og kontrollmålt
- Termisk sprøyting av kamaksel.
- Statisk trykktest av ventilblokk og trykk/sugeside
- Maling/lakkering i henhold til NORSOK

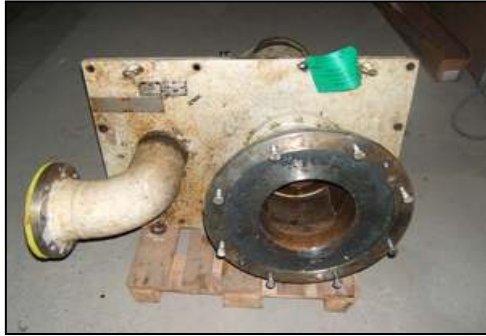
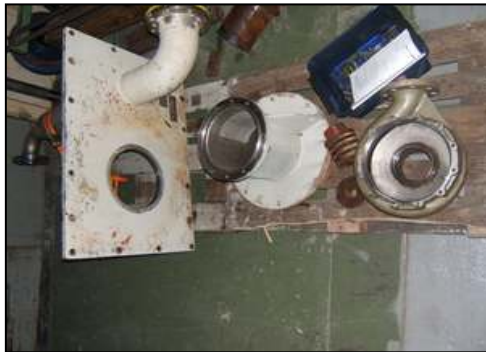
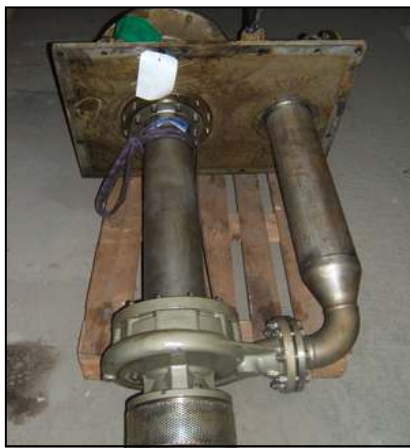
# Renovering av vertikal sentrifugalpumpe

- Lager havari og lekkasje i labyrint

- Byttet alle lager og foringer
- Bygget om til Isomag labyrint/mekanisk tetning
- Ombygning av smøring (olje nedre lager – fett øvre lager)
- Belegning av pumpehus og impeller med Thistlebond coating
- Byttet roterende kopleing til ATEX syrefast membrane kopleing
- Maling/lakering i henhold til NORSOK
- Statisk og dynamisk trykktest av pumpen
- Test kjøring (rund pumping)

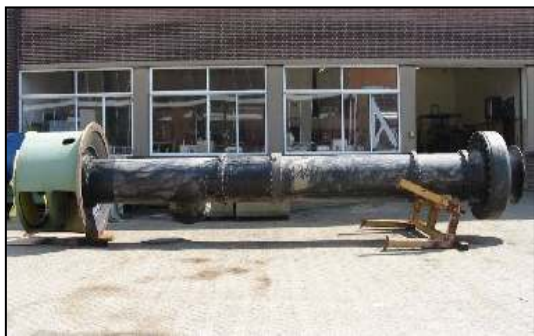
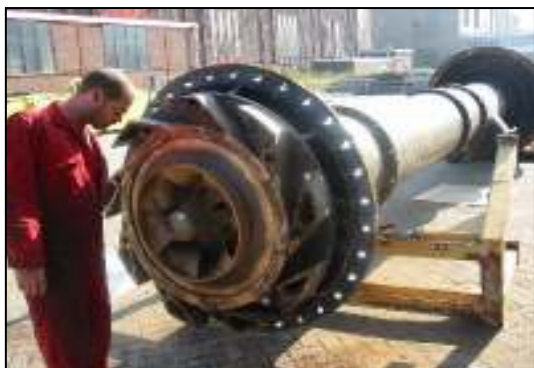
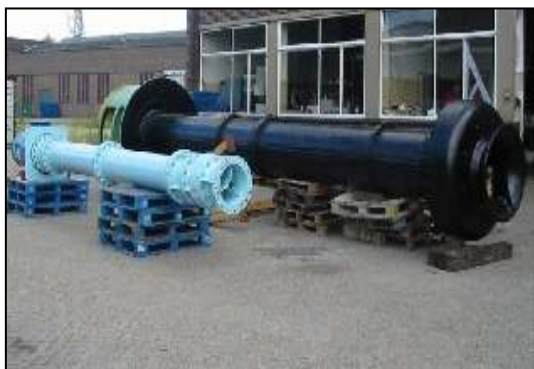
# Renovering av vertikal turbin pumpe

- Lager havari
- Nedslitt impeller

- Byttet alle lager og support for lager
- Sandblåsing av hele pumpen
- Byttet mekanisk tetning og alle sekundære tetninger
- Bygget om smørerør og type smøring.
- Sveiset hus og impeller, termisk sprøytet aksel
- Belegning av hus samt impeller med Thistlebond coating
- Byttet alle bolter.
- Maling/lakkering

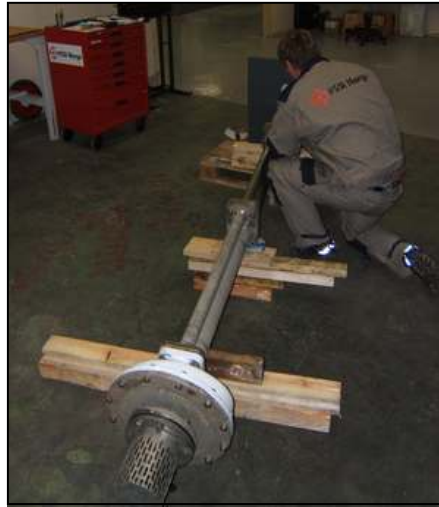
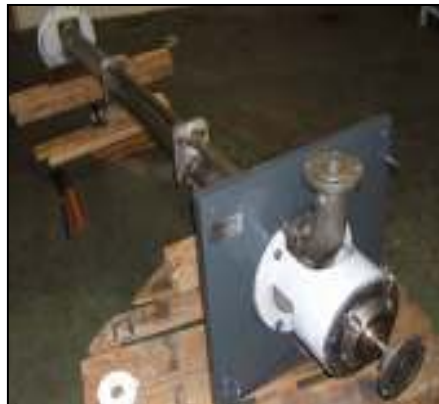
- Lager og havari i karbon foringer.

- Byttet alle lager og foringer.
- Bygget om karbon foringer til Simsite kompositt foringer
- Maskinert nytt hus for aksel (nedre overføring)
- Sandblåsing av alle komponenter
- Bygget om fra simringer til Isomag labyrint/mek tetninger
- Bygget om fra pakkboks til mekanisk tetning
- Belagt impeller og pumpehus med Thistlebond keramikk coating
- Belagt øvre fundament med sjøbestandig coating (Hycote 175)
- Maling/lakkering av pumpehus og pakkboks.

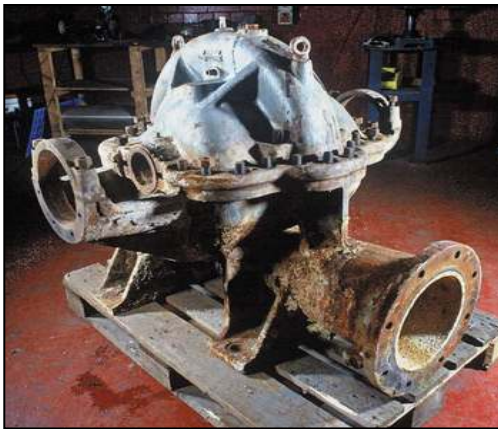
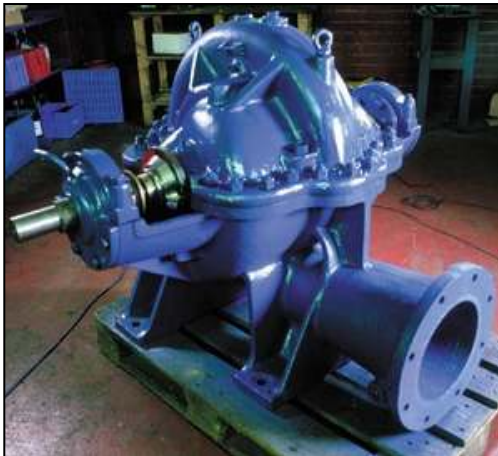
# Renovering split case pumpe

- Brudd i aksel

- Byttet lager
- Bygget om fra pakkboks til enkle mek tetninger singel spring
- Byttet sliteringer impeller
- Belegning av alle væskeberørte komponenter Thistlebond
- Sandblåsing av komponenter innvendig og utvendig
- Trykk test og test kjøring av komplett enhet.
- Belegning av hus innvendig og maling/lakkering

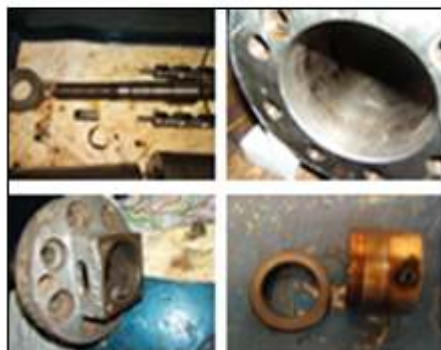
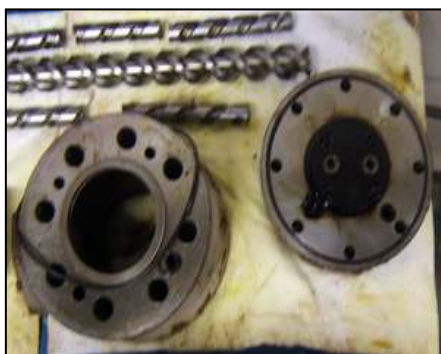
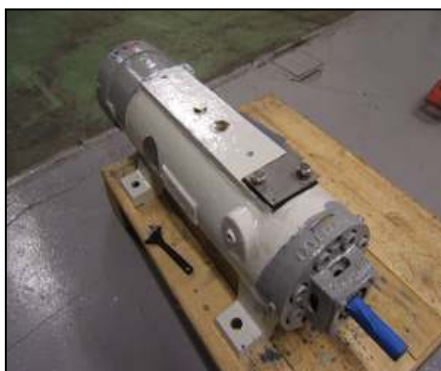
# Renovering av trippel skrue pumpe

- Lekkasje mekanisk tetning
- Lager havari.

- Byttet lager
- Byttet alle pakninger og slidedeler
- Kontroll av skruer (mål og spissing)
- Byttet roterende belger mekanisk tetning
- Maskinert aksel/ny aksel hylse DE
- Honing av hus innvendig for skruer
- Belegning av hus.
- Maling lakkering i henhold til NORSOK M-501

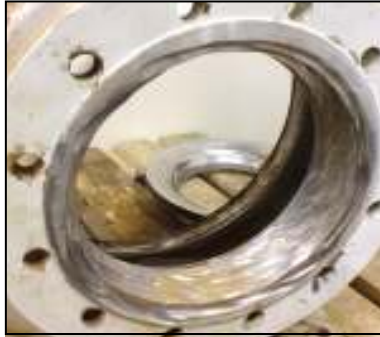
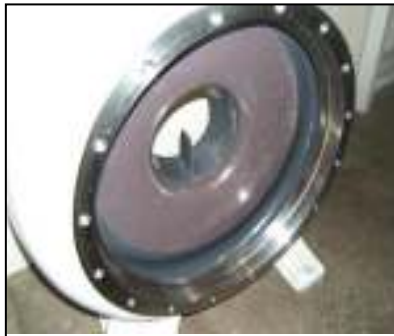
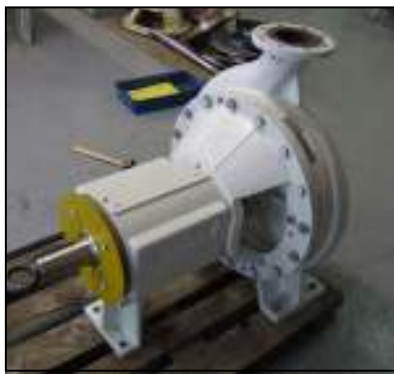
# Renovering av horisontal sentrifugalpumpe

- Nedslitt impeller, bakvegg og pumpehus
- Lager havari.

- Renovering av komplett lagerbukk
- Byttet impeller og vannring
- Maskinering av aksel, maskinering av akselhylse
- Byttet mekanisk tetning. Nye materialer
- Belagt pumpehus og impeller Thistlebond keramisk coating
- Sveising av bakvegg, maskinering til rett mål
- Maling/lakkering utvendig

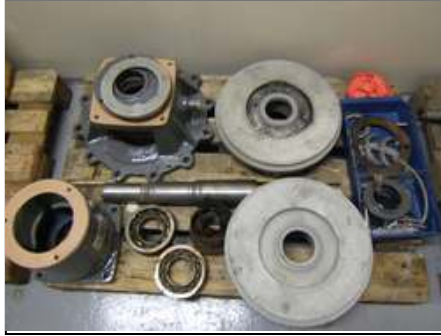
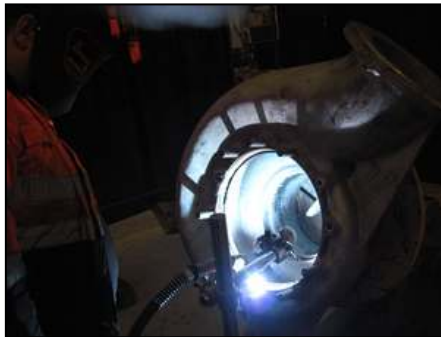
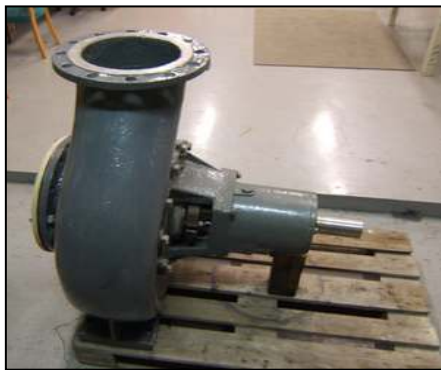
# Renovering av ANSI sentrifugalpumpe

- Nedslitt impeller, hull i bakvegg og pumpehus
- Lager havari.

- Renovering av komplett lagerbukk
- Sveiset og belagt impeller med Thistlebond Hycote 175
- Maskinering av aksel, maskinering av akselhylse
- Sveiset og maskinert opp nytt sete for pakning til lagring
- Bygget om fra pakkboks til dobbel patron tetning STYLE 75
- Sveiset og maskinert ny finne innvendig pumpe samt fot
- Komplette belegning av alle komponenter innvendig og utvendig
- Trykk test av mekanisk tetning og pumpe (innløp/utløp)

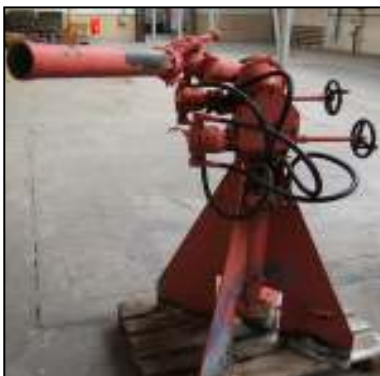
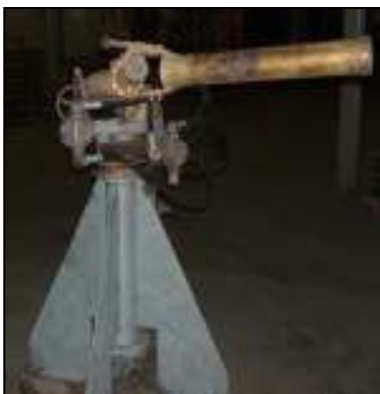
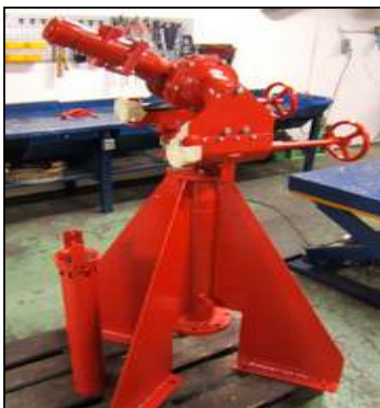
- Hydraulikk og alle tannhjul og lager havareert.

- Demontering av komplett monitor for tilstans rapport.
- Sandblåsing av alle komponenter
- Sveiset opp støtte ben.
- Sveiset og maskinert nye fester for hydraulikk.
- Byttet alle lager og pakninger
- Renvert gir pumper (hydraulikk).
- Byttet fordelingsblokk og hydraulikkslanger samt alle nippler.
- Lakkering i henhold til standard (primer, sink og overflate)
- Trykk testet for lekkasje
